REHABILITACION DE KULTUR ETXEA DE ARTZINIEGA.
PROMOTOR : AYUNTAMIENTO DE ARTZINIEGA.
ARQUITECTO : SARA MARTINEZ AGUILLO.

REHABILITACION DE KULTUR ETXEA DE ARTZINIEGA.
ARQUITECTO: SARA MARTINEZ AGUILLO

MEMORIA

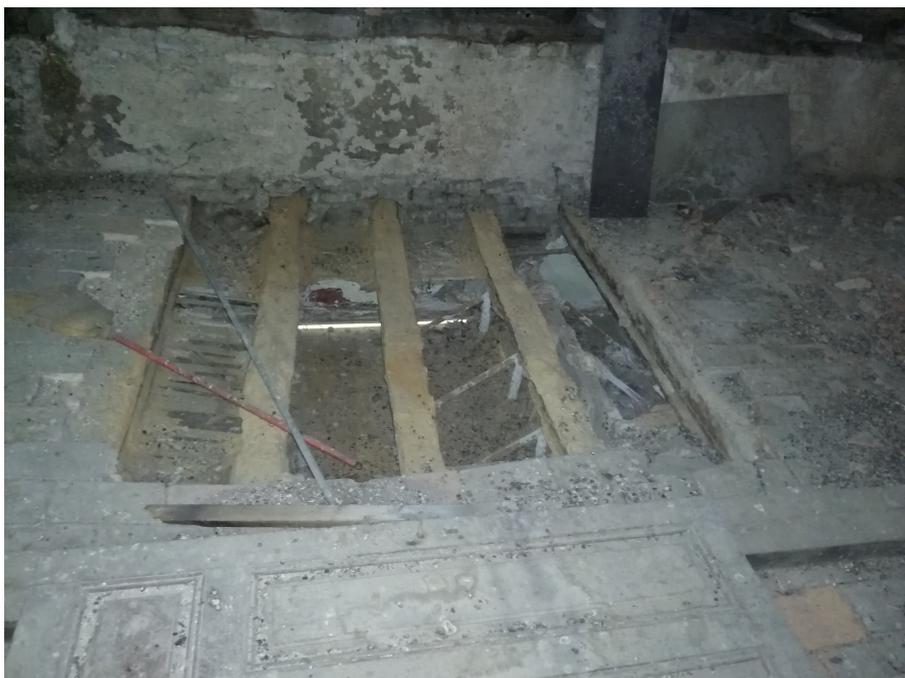
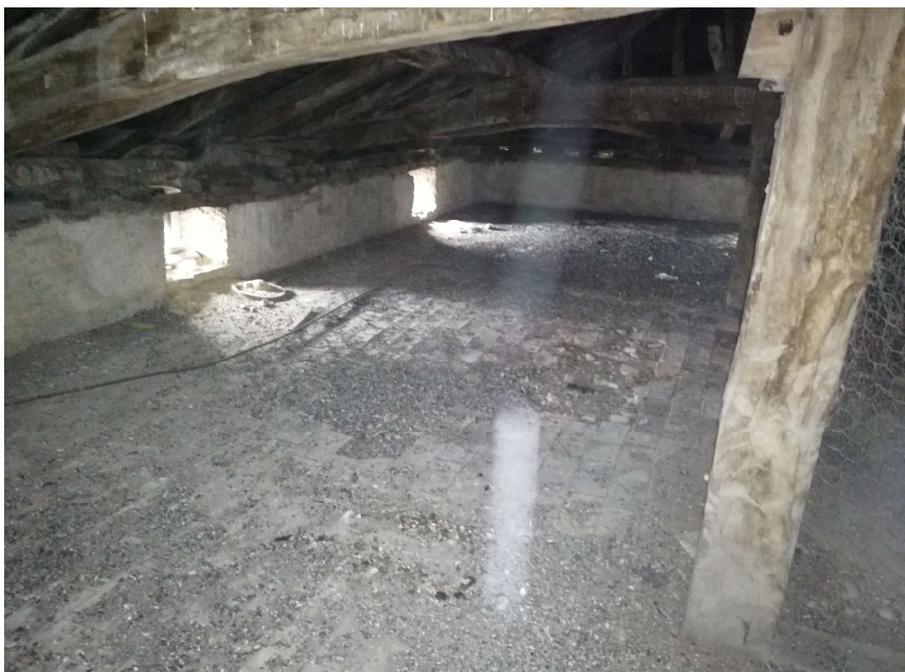
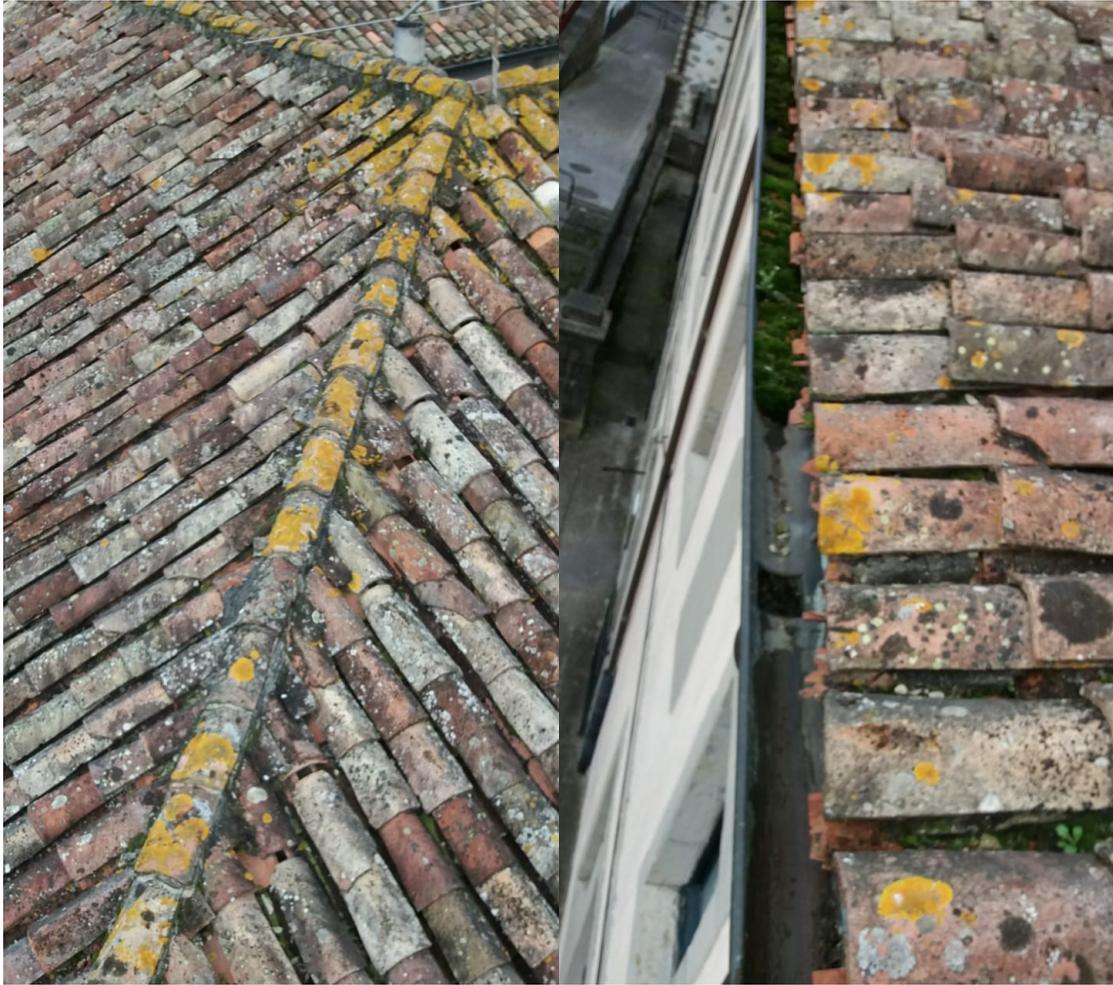
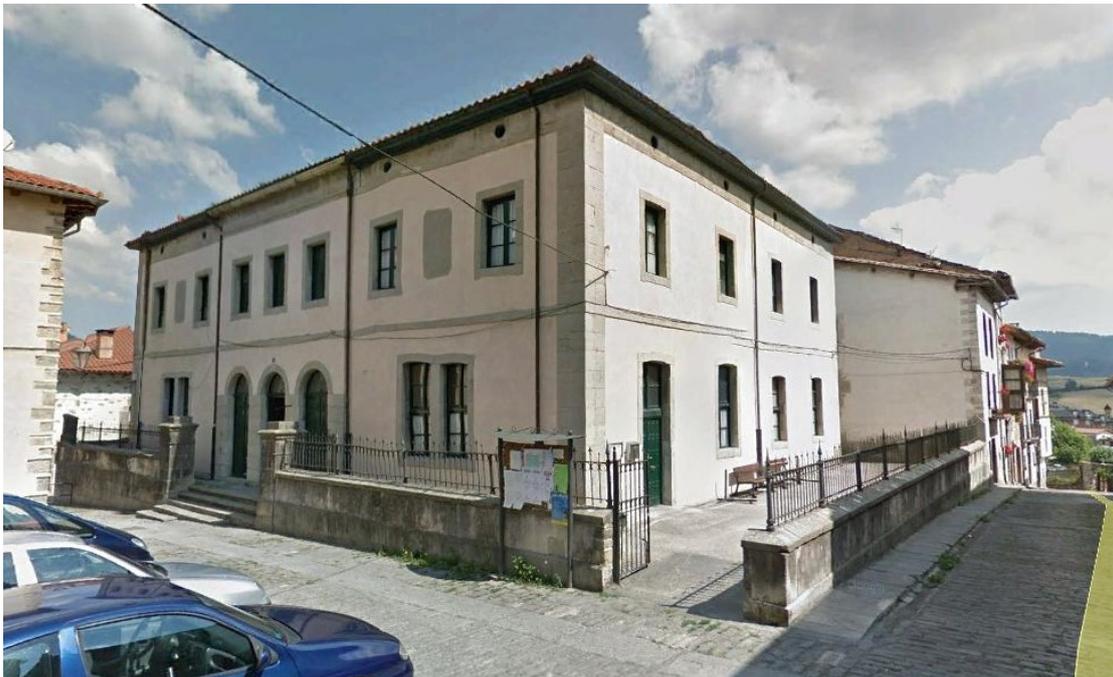
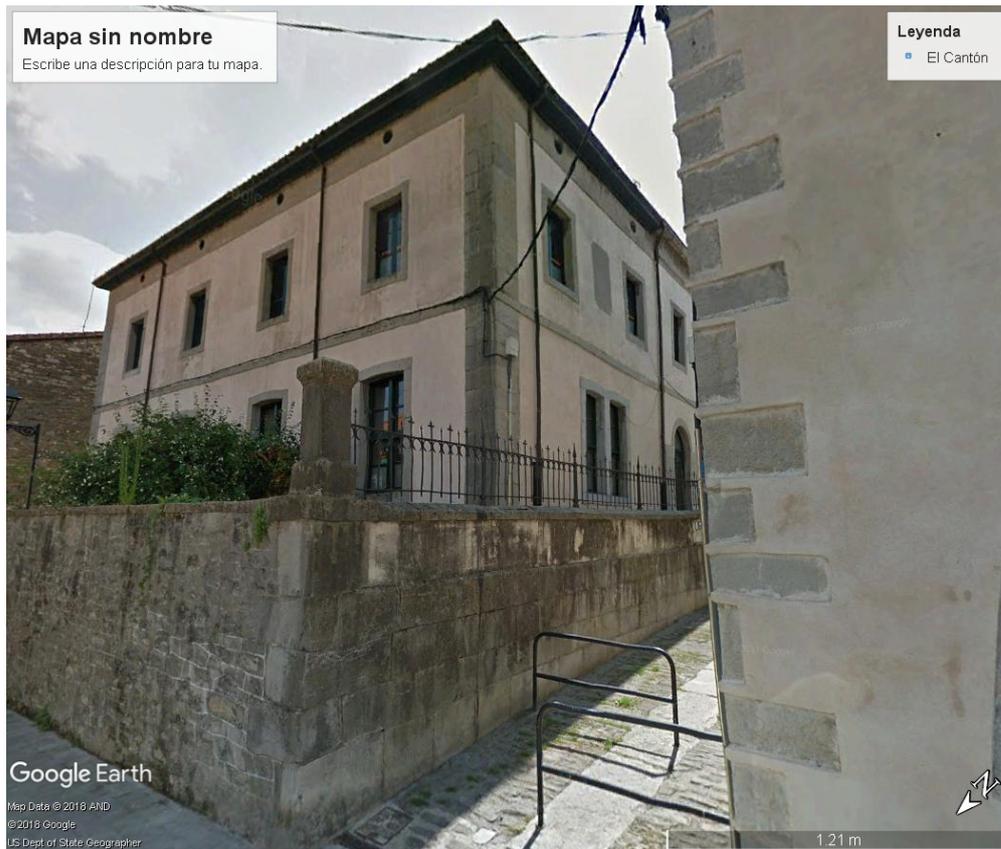
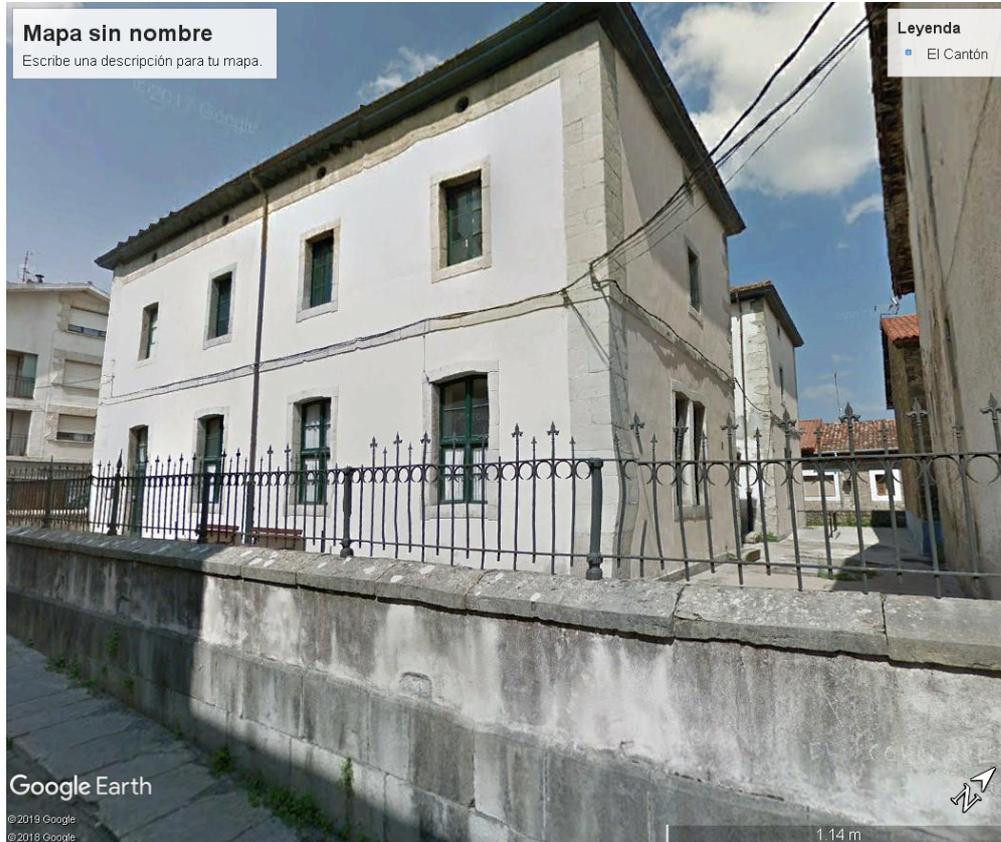
Se presentan fotografías actuales del inmueble.

El edificio está construido en base de cierres de mampostería de piedra que son de carga y forjados de madera en planta primera, bajo cubierta y cubierta a cuatro aguas con cubrición de teja cerámica.

Los forjados y escaleras del edificio se encuentran en mal estado con necesidad de sustitución de elementos, sustitución completa o refuerzo según casos.

En el caso de la planta primera existen zonas ya reforzadas y otras donde es necesaria la sustitución de elementos estructurales.

En la planta bajo cubierta hay zonas donde ha fallado la estructura debido a la putrefacción de los elementos estructurales de madera.

La estructura principal de cubierta se observa en buen estado en general, si bien será necesario la sustitución puntual de algún elemento y la sustitución total de su cubrición ya que existen varios puntos de filtraciones de agua por movimiento de teja y ausencia de impermeabilización.
