Expediente nº 05/2021		
Área de INFRAESTRUCTURAS Y SERVICIOS		
PLIEGO DE PRESCRIPCIONES TÉCNICAS PARTICULARES		
Objeto: REDACCIÓN DEL PROYECTO DE LAS OBRAS DE REFORMA DE LA CUBIERTA DEL POLIDEPORTIVO DE LA PEÑA.		
ELABORADO POR :		
Jose María de Blas Mayor		
Negociado de Proyectos y Obras		
Con el visto bueno de :		
Cesar Gabiola Urruticoechea		
Director Infraestructuras y Servicios		
Name de de Branco (C. C.)	Discrete de latine e e e e e e e e e e e e e e e e e e	
Negociado de Proyectos y Obras	Director de Infraestructuras y Servicios	
Edo Llogo Morío do Dias Moyer	Edo : Cooor Cohiolo I Immitions de la	
Fdo.: Jose María de Blas Mayor	Fdo.: Cesar Gabiola Urruticoechea

REDACCIÓN DEL PROYECTO DE LAS OBRAS DE REFORMA DE LA CUBIERTA DEL POLIDEPORTIVO DE LA PEÑA.

ESTUDIO DE PATOLOGIAS DEL POLIDEPORTIVO ABUSU-LA PEÑA EN BILBAO

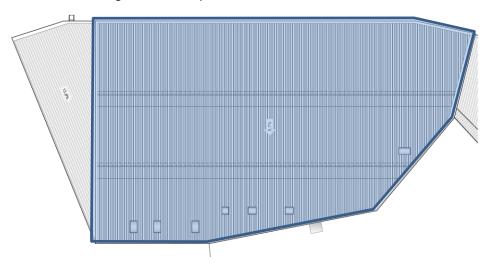
Como recogida de aguas, dispone de un canalón formado por chapa de 1,5 mm tanto en el exterior como en el interior, teniendo un aislante de 40 mm.

Está diseñada a un solo agua con una pendiente de 5,7 %.

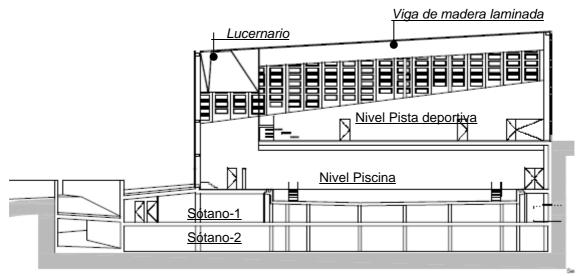
Sección transversal del polideportivo

El garaje se sitúa bajo el edificio y parte de la urbanización de la entrada y consta de dos sótanos. La superficie disponible para aparcamiento en el sótano -1 es inferior al sótano-2 debido a la ocupación del vaso de la piscina en esta planta. A continuación se muestra sección transversal del edificio:

La estructura del edificio es en su mayor parte de hormigón. La cubierta inclinada de la pista deportiva se apoya en vigas y correas de madera laminada.

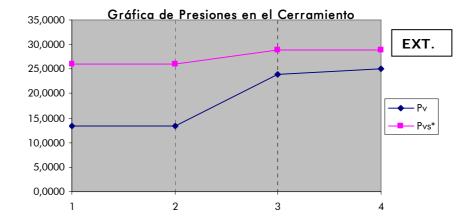
<u>Cálculo de condensaciones en la cubierta correspondiente a la zona</u> ciega del cerramiento según datos de Data Loggers:

T. CALCULO	Pv	Pvs*
21,4919	13,4000	26,0489
21,4919	13,4000	26,0489
23,2499	23,9722	28,7851
23,2499	25,0000	28,7851

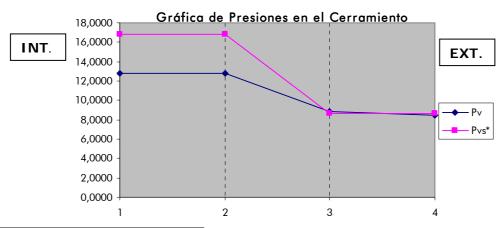
n° 13 para la zona W, que es Te = 5 °C y una humedad relativa exterior Hre = 95 % (Articulo n° 15).

T. CALCULO	Pv	Pvs*
14,5165	12,8000	16,8396
14,5165	12,8000	16,8396
5,2637	8,8810	8,6836
5,2637	8,5000	8,6836

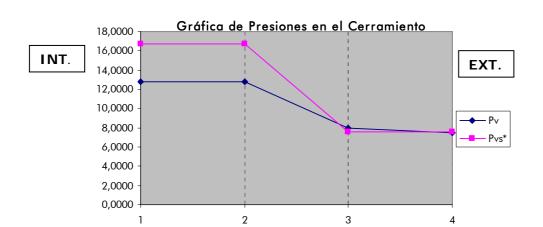
A continuación se procede a realizar el cálculo de posibles condensaciones en el interior de la cubierta manteniendo las condiciones interiores según los establecidos por la norma, pero tomando como datos exteriores los de las fechas en las que de acuerdo a los partes de incidencia se han producido las condensaciones. Se ha tomado como muestra las condiciones del 27 de Diciembre de 2007 esto es: Te = 2,9 °C y una humedad relativa exterior Hre = 100 %.

T. CALCULO	Pv	Pvs*
14,4198	12,8000	16,7304
14,4198	12,8000	16,7304
3,3165	7,9696	7,5569
3,3164	7,5000	7,5569

Se ha comprobado por tanto mediante el cálculo, que se producen condensaciones tanto con las condiciones interiores y exteriores establecidas por la normativa como con las condiciones existentes en las fechas en las que los partes de incidencia indican haber detectado este fenómeno.

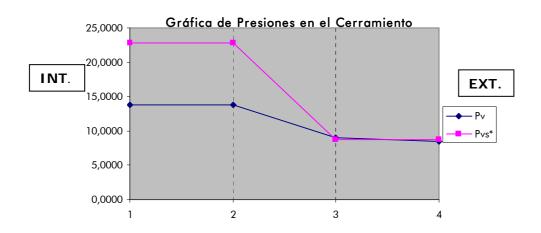
Se comprueba a continuación si el hecho de eliminar la fuente de calor de la pista deportiva que estaba prevista en fase del Proyecto de Ejecución podría haber influido en la formación de condensaciones en la cubierta. Se procede por tanto a efectuar el cálculo de condensaciones en unas condiciones interiores de mayor temperatura, Ta= 20°C, y menor humedad relativa, Hri=60%, manteniendo las condiciones exteriores establecidas en la norma.

T. CALCULO	Pv	Pvs*
19,2748	13,8000	22,8365
19,2748	13,8000	22,8365
5,3956	8,9696	8,7673
5,3956	8,5000	8,7673

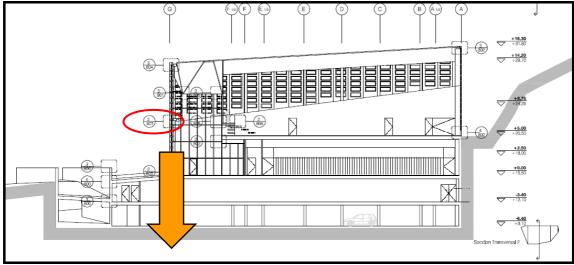
Sección transversal 2 extraído de plano P20020511 C060 de fin de obra

A pesar de que la documentación gráfica tanto del Proyecto de Ejecución como del Proyecto de fin de obra indica en el detalle constructivo incluido a continuación, correspondiente al trasdosado, que la placa de cartón-yeso es hidrófugo, la prescripción de las placas en la partida 5.5 del presupuesto, indica que se trata de placas de yeso con fibras de celulosa, Knauf Vidiwall.

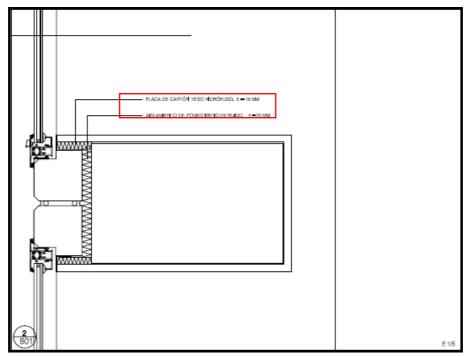
Detalle 2/801 extraído de plano P20020511 C801 de fin de obra

Este tipo de placas de yeso, Vidiwall, no es el adecuado para ambientes con condensación ya que no es hidrófugo. Según indicaciones del fabricante dicho panel necesita la aplicación de un tratamiento impermeabilizante superficial para exponerlo a la humedad el cual es evidente que no se llegó a aplicar ante la aparición de mohos. De acuerdo a las fotografías tomadas durante la realización de la obra, cedidas por el solicitante (Fotografía nº 54), las placas del trasdosado no son hidrófugas ya que se puede observar que son de color blanco mientras que las que forman el prisma de los lucernarios son de color verde, color que los fabricantes de placas de yeso laminado habitualmente utilizan para indicar la característica hidrófuga de la placa.

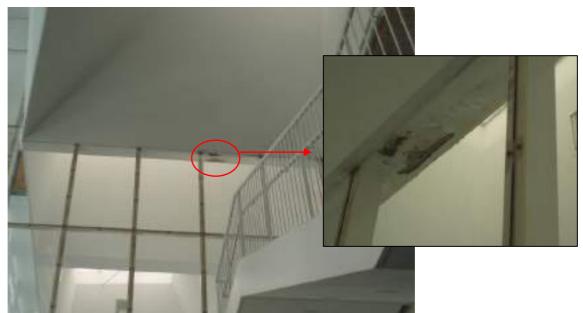
FOTOGRAFÍA Nº 4: Mancha de humedad en zona inferior de lucernario

Se han identificado las zonas del interior del edificio donde se han podido evidenciar la presencia de manchas de humedad. Estos puntos se encuentran en las uniones inferiores de los prismas de los lucernarios de cubierta próximos a la fachada Norte y en la cara interior de la fachada principal, mayormente coincidiendo con la zona de la piscina. (Anexo nº 1 -Fotografías nº 4 a 7).

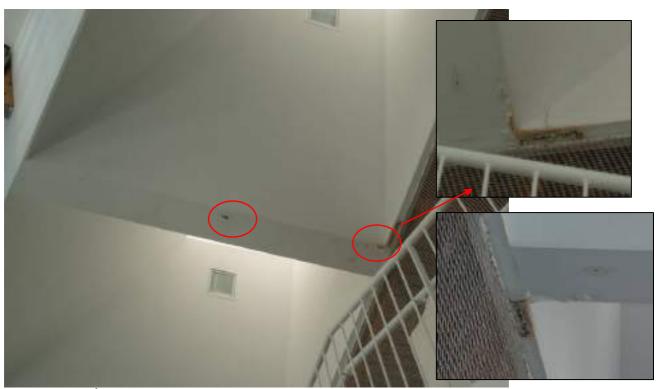
FOTOGRAFÍA Nº 5: Mancha de humedad en zona inferior de lucernario

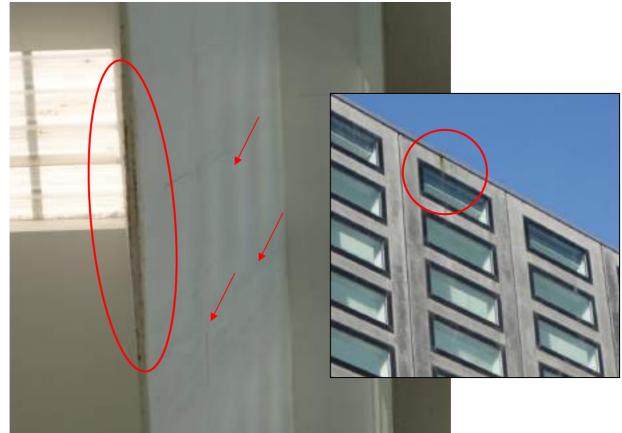
FOTOGRAFÍA Nº 6: Coincidencia de mancha exterior con mancha de humedad en zona inferior de lucernario en piscina y marcas del recorrido del agua desde la zona superior

Se observa la coincidencia de una mancha de colonización vegetal de la fachada Norte debajo del remate del canalón con una mancha de humedad en el lucernario nº 2, en el que además se observa el rastro de gotas de agua desde la parte superior del panel. (Anexo nº 1 - Fotografía nº 6)

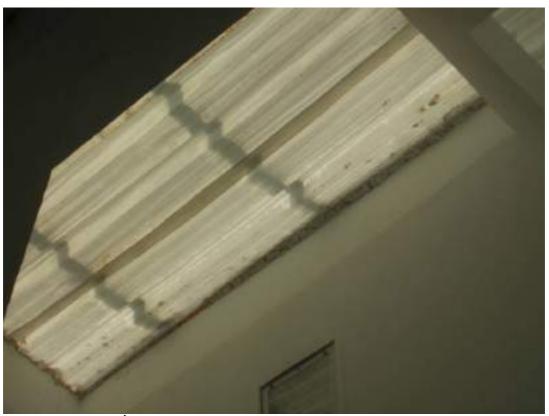
FOTOGRAFÍA Nº 7: Manchas de óxido en la cara inferior de los lucernarios

Tampoco se descarta a la vista de los efectos de corrosión observados que se produzcan también humedades de condensación en el interior de los espacios estancos que se crean en la formación de los prismas de los lucernarios y que dicha humedad provoque las manchas detectadas en los puntos anteriormente mencionados.

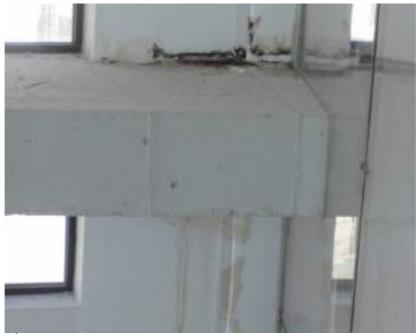
FOTOGRAFÍA Nº 8: Filtración a través de fachada Norte y formación de moho

Las filtraciones detectadas en la fachada principal de orientación Norte, se producen tanto a través de los encuentros singulares de los propios paneles que forman la fachada, como por la falta de estanqueidad de la carpintería de la fachada (Anexo nº 1 -Fotografías nº 8 a 10)

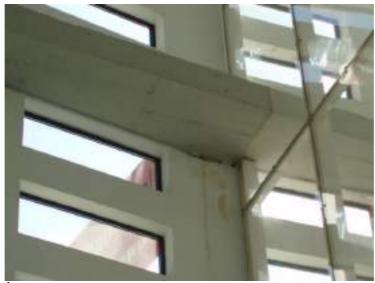
FOTOGRAFÍA Nº 9: Filtración a través de anclaje de señalización en fachada Norte

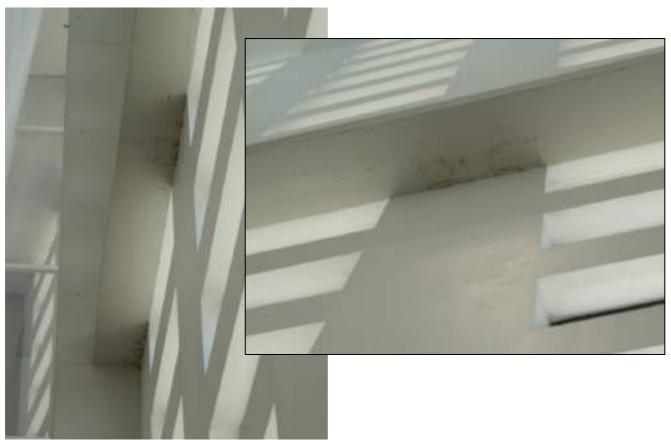
FOTOGRAFÍA Nº 10: Manchas de óxido en los anclajes del panel prefabricado de hormigón que forma la fachada

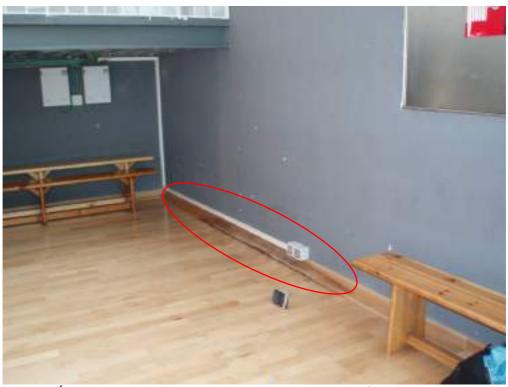
FOTOGRAFÍA Nº 11: Manchas humedad en rodapié de la pista deportiva hacia fachada Este

En el cierre lateral del nivel de la pista deportiva se ha detectado un tramo de la pieza de madera del rodapié levantado (Anexo nº 1 - Fotografía nº 11) que según información aportada por el solicitante se trata de una filtración cuyo origen ya ha sido detectado y solucionado.

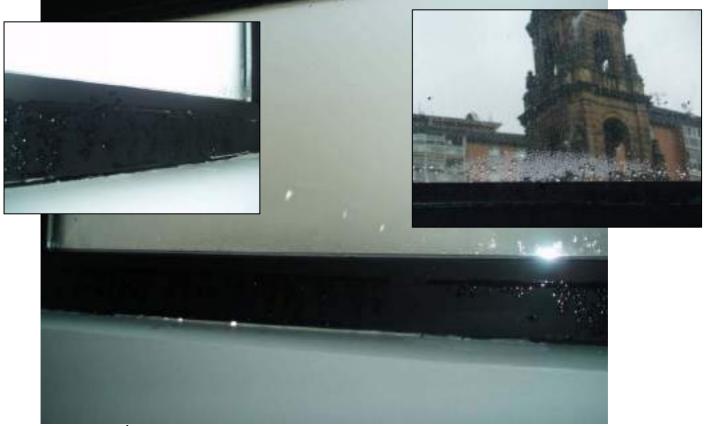
FOTOGRAFÍA Nº 12: Condensaciones en el interior de las carpinterías del recinto de la piscina

Se observa la acumulación de agua en la cara interior de la carpintería exterior de la fachada Norte de la zona donde se ubica la piscina. El agua depositada en la zona vidriada escurre al marco metálico, siendo más notable este fenómeno en los huecos inferiores. Este agua acumulada provoca la aparición de mohos en los encuentros entre las placas de yeso laminado y las carpinterías exteriores (Anexo nº 1 - Fotografías nº 12 a 16).

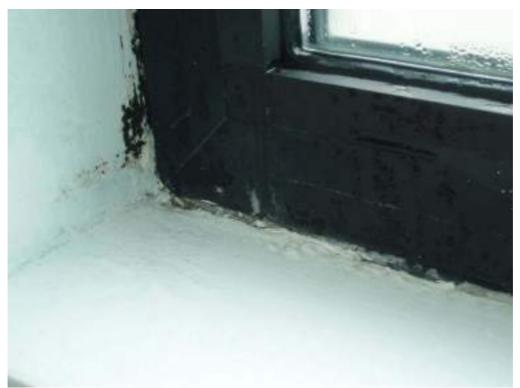
FOTOGRAFÍA Nº 13: Mohos alrededor de carpintería exterior del recinto de piscina

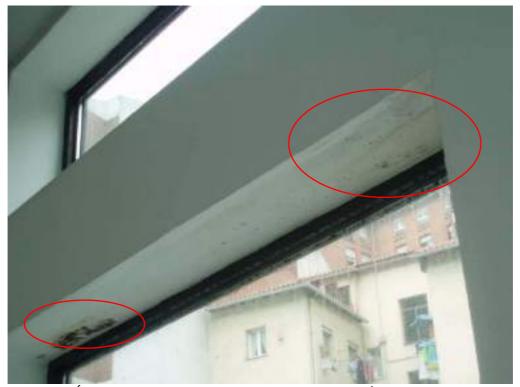
FOTOGRAFÍA Nº 14: Mohos en las placas de catón yeso alrededor de carpintería exterior del recinto de piscina

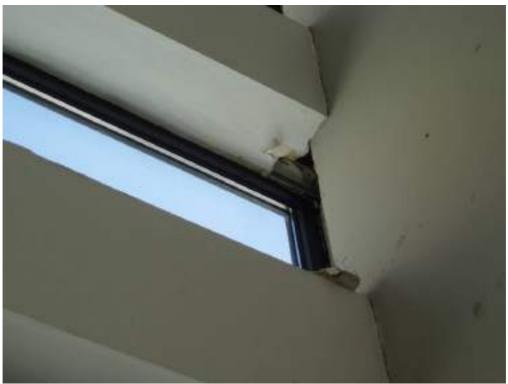
FOTOGRAFÍA Nº 15: Desprendimiento de porción de placa de cartón yeso afectadas por humedad en el recinto de piscina

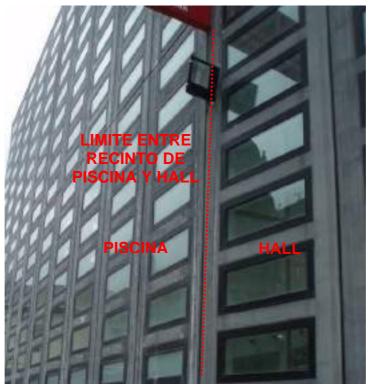
FOTOGRAFÍA Nº 16: Manchas de eflorescencias en zona de piscina de la fachada Norte

En la inspección que se realiza en el exterior del edificio y en relación con la carpintería se observa que el sellado entre la carpintería y el panel de hormigón prefabricado no garantiza la estanqueidad de la fachada, ya que se han detectado varios puntos por donde el vapor de agua producida en el interior del recinto de la piscina rezuma hacia el exterior. (Anexo nº 1 -Fotografías nº 16 a 20).

Se observan abundantes manchas de color blanco en la cara exterior de los paneles prefabricados de hormigón armado que forman la fachada Norte. (Anexo nº 1 -Fotografías nº 16 a 20). Estas manchas blanquecinas denominadas eflorescencias se tratan de depósitos de sales solubles por cristalización en la superficie de la fachada proveniente como consecuencia de una previa disolución, arrastre y evaporación. Se constata que la zona de presencia de eflorescencia en la fachada Norte únicamente se corresponde con el recinto de la piscina.

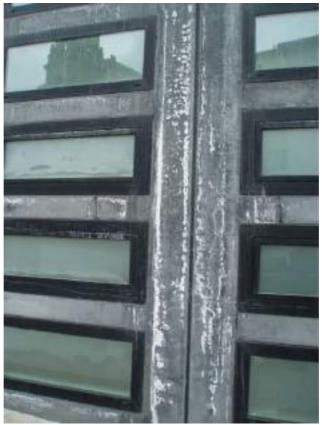
FOTOGRAFÍA Nº 17: Manchas de eflorescencias en la fachada Norte

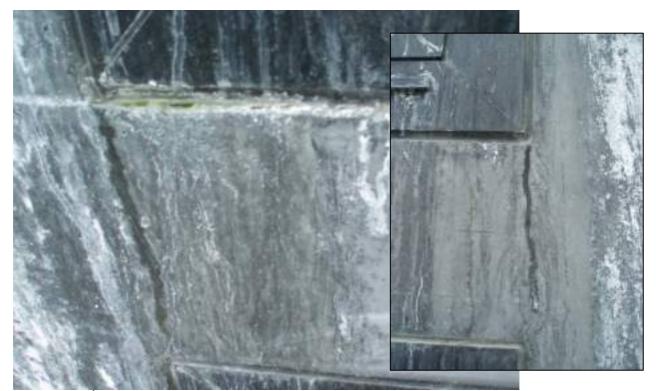
FOTOGRAFÍA Nº 18: Filtración de agua desde el interior al exterior

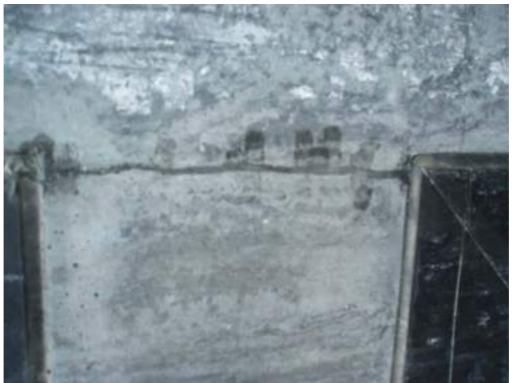
FOTOGRAFÍA Nº 19: Filtración de agua desde el interior al exterior

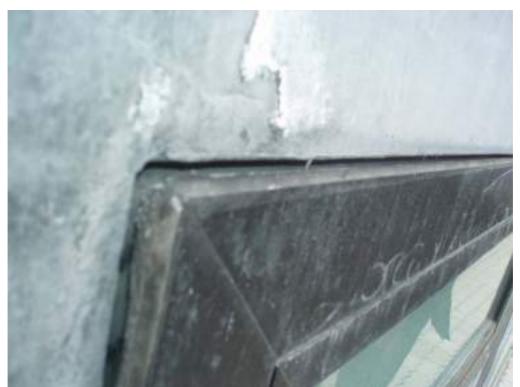
FOTOGRAFÍA N° 20: Deficiencias en el encuentro entre carpintería y panel de hormigón prefabricado

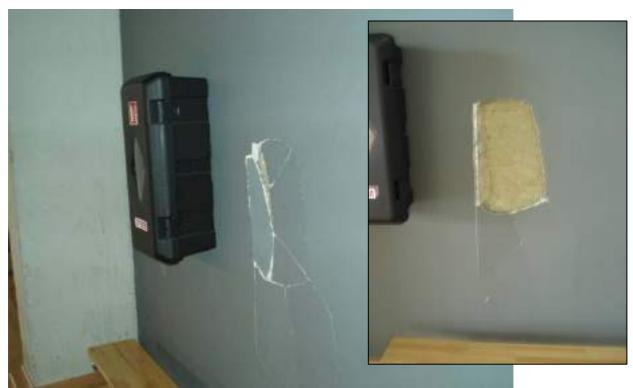
FOTOGRAFÍA N° 21: Rotura de placa de yeso en fachada Sur de la pista deportiva

Se han observado en el trasdós a base de una única placa de yeso laminado de la fachada Sur de la pista deportiva tanto fisuras como importantes roturas causadas por impacto. (Anexo nº 1 -Fotografía nº 21). Las placas de yeso laminado que conforman el trasdosado son de una lámina de 13 mm. de espesor y los elementos portantes, las montantes, están colocadas cada 40 cm.

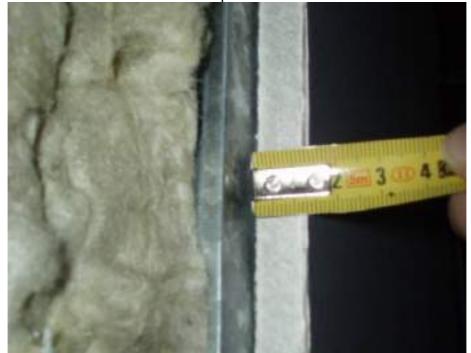
FOTOGRAFÍA Nº 22: Medida del espesor de la placa de yeso laminado de la fachada Sur.

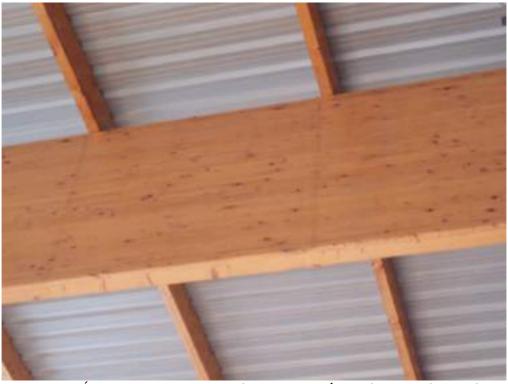
FOTOGRAFÍA Nº 23: Rastros de escorrentía en la viga de madera laminada de la pista deportiva

suaves de las fechas, se pudieron constatar ningún tipo de indicio en la pista deportiva. Sí se ha podido detectar el rastro de gotas de agua en el canto de las vigas de madera que sustentan la cubierta que las condensaciones ocurridas han dejado (Anexo nº 1 -Fotografía nº 23).

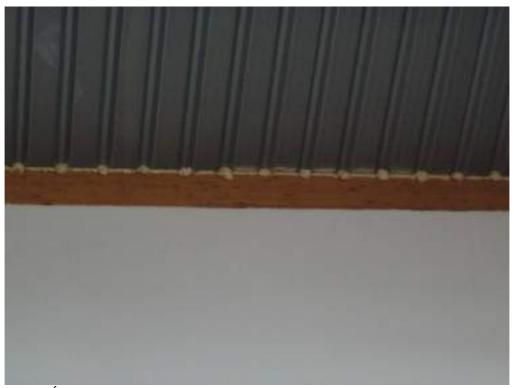
FOTOGRAFÍA N° 24: Llenado de huecos entre correa y chapa perforada en división entre recinto de piscina y pista deportiva.

Durante la inspección visual realizada el 6 de mayo del interior del recinto de la pista deportiva se observa que los huecos que se forman en el encuentro entre la cubierta y el tabique de separación de la piscina y la pista deportiva se han rellenado con espuma de poliuretano, para evitar la circulación de aire de un espacio a otro. (Anexo nº 1 -Fotografía nº 24).

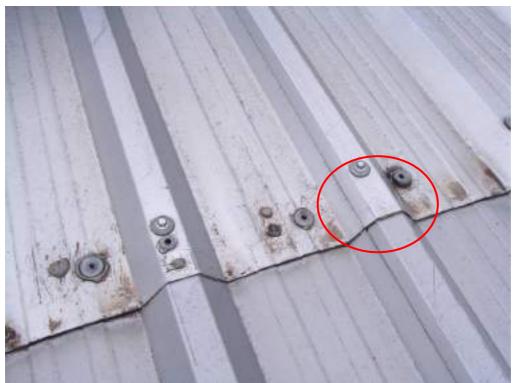
FOTOGRAFÍA N° 27: Solape transversal de chapas tipo PL-40/250 y detalle de anclajes

Las uniones entre los paneles a las correas se realizan mediante tornillos autorroscantes que se fijan tanto en las crestas de la onda como en el canal, siendo esto ultimo lo más habitual. Incluso se observa la anulación de algunas fijaciones situadas en el canal que se han sellado posteriormente. (Fotografías nº 27 y 28).

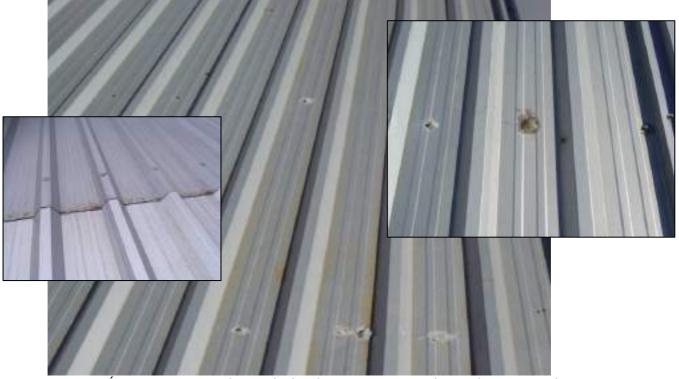
FOTOGRAFÍA N° 28: Anclajes de la chapa tanto en el canal como en la cresta

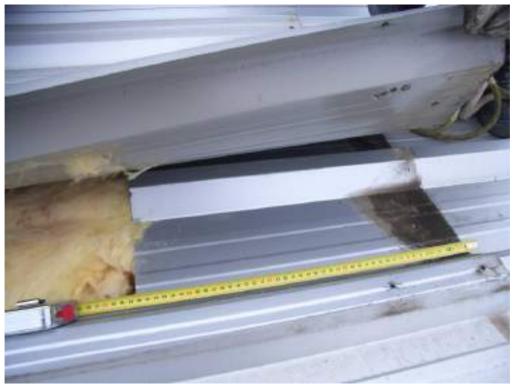
FOTOGRAFÍA Nº 29: Sellado a base de masilla en zona de lucernarios

Se observa que el encuentro entre las chapas en la zona de los lucernarios ha sido sellado con masilla para minimizar la entrada de agua a través del solape, realizando la función de junta de estanqueidad. (Fotografía nº 29)

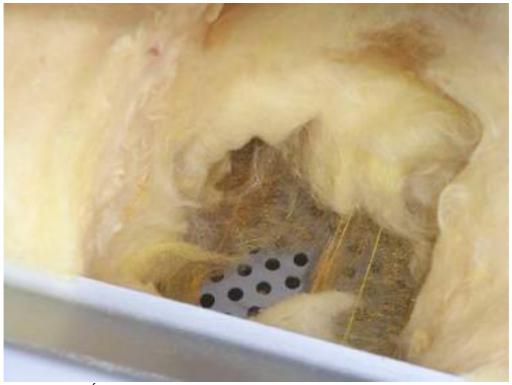
FOTOGRAFÍA Nº 30: Solape longitudinal de chapas metálicas

Se ha efectuado una cata en el solape longitudinal de los paneles con el fin de analizar la disposición de la unión entre las piezas, así como para determinar la longitud de solape empleada. El detalle observado, así como las dimensiones más relevantes se han representado en el plano nº 5 del Anexo nº 2. Se aprecia en las diferentes catas que el solape de las chapas es variable pero supera siempre los 30 cm. y que no existe junta de estanqueidad entre los paneles (Fotografía nº 30). Se aprecia además agua estancada en la zona de los solapes y algo de pérdida de recubrimiento en algunos puntos de la chapa exterior. En las diferentes catas realizadas se observa que el aislamiento de 80 mm. es a base de fibra de vidrio con una membrana en la cara inferior que se encuentra directamente en contacto con la chapa perforada (Fotografía nº 31).

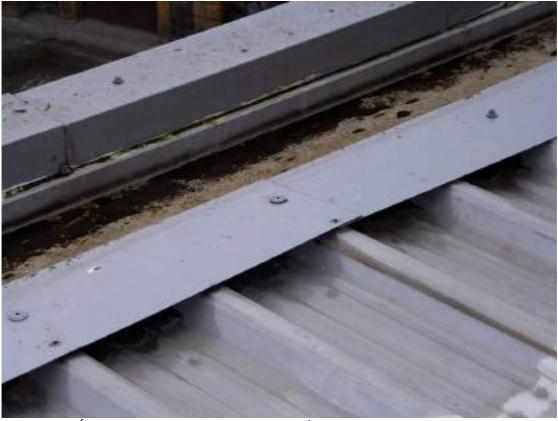
FOTOGRAFÍA N° 32: Cata en solape de canalón sobre la zona exterior. Se constata la ausencia de aislamiento térmico.

En la cata realizada en el canalón se observa que está ejecutado con una pieza de chapa que recubre el cabezal del panel prefabricado de hormigón que forma la fachada. Esta chapa se solapa sobre la siguiente unos 4 cm. y se fijan mecánicamente al panel. (Fotografía nº 32). Esta pieza se une mediante un sellado con masilla a una pieza de 7 cm. de alto en la base del canalón. En total el canalón alcanza una altura de 17 cm. en la parte hacia el exterior. Se realiza una cata

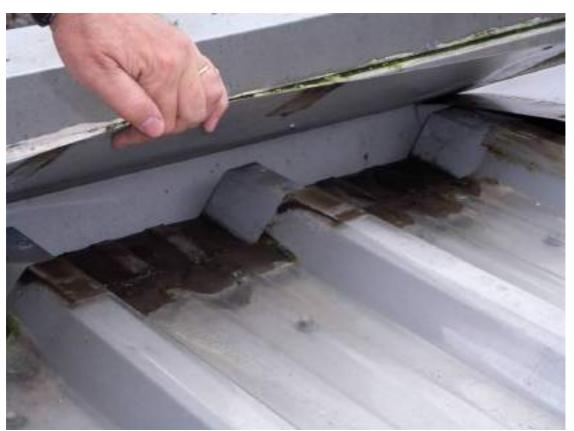
FOTOGRAFÍA Nº 34: Cata C-3. Remate de chapa doblada en borde.

en el lado contrario, hacia el interior del edificio, comprobando que el solape entre la pieza que forma la base del canalón y la chapa plegada sobre la que se apoya la chapa grecada es de apenas 1 cm. En todo el borde Norte de la cubierta la chapa grecada tiene un remate de chapa doblada a modo de tapa (Fotografía nº 33 a 38). Se observan varias porciones sueltas de la banda de sellado de borde (Fotografía nº 39) El detalle observado, así como las dimensiones más relevantes se han representado en el plano nº 5 del Anexo nº 2.

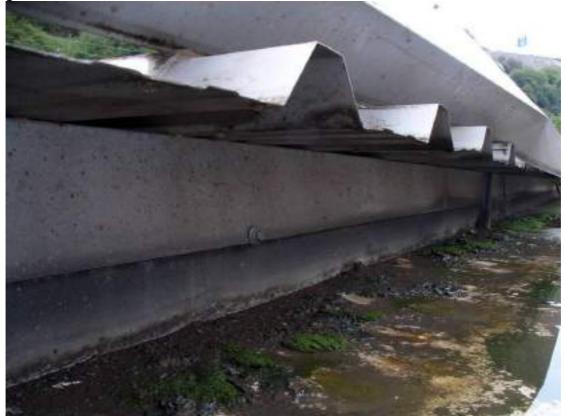
FOTOGRAFÍA N° 35: Cata 3: Solape de remate de chapa sobre cha grecada

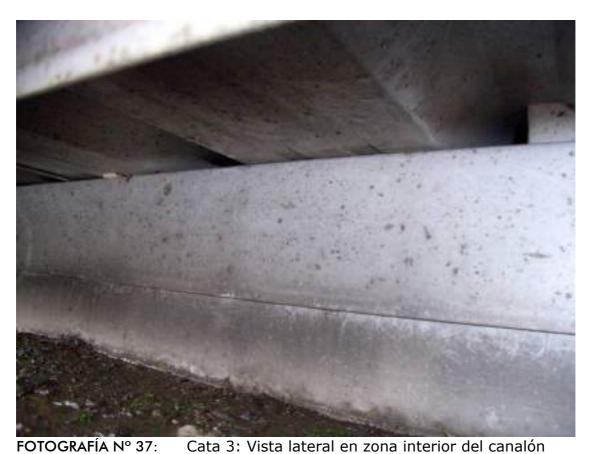
FOTOGRAFÍA Nº 36: Cata 3: Vista lateral en zona interior del canalón

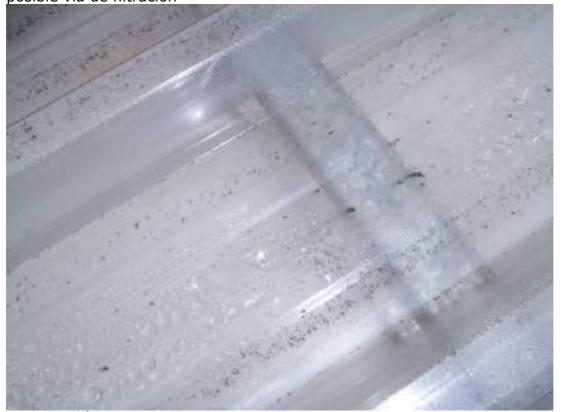
FOTOGRAFÍA N° 44: Placa transparente levantada en lucernario 1 con posible vía de filtración

Los lucernarios paralelos a la fachada Norte se sitúan en dos alineaciones diferentes y el séptimo lucernario se sitúa hacia la fachada Oeste. Las catas realizadas en los lucernarios muestran que están formados a base de dos placas de policarbonato, siendo la interior translucida y la exterior transparente. El aislamiento de la cubierta se asoma por los laterales en el espacio entre las placas. Se observa gotas de condensación en el interior del lucernario 2 situado sobre la zona de piscina. La placa exterior se solapa longitudinalmente sobre otra también transparente unos 25 cm. y sobre la metálica. Todos los solapes entre placas presentan sus correspondientes juntas de estanqueidad a base de diferentes tipos de masillas. En cuanto a la disposición de las fijaciones de las placas transparentes indicar que se han colocado coincidiendo con la línea de la correa que le corresponde, una fijación en cada cresta que recoge las tres placas (dos transparentes y la metálica), que coincide a 75 del borde de la placa superior (ver fotografías nº 43 al 48 y plano nº 05).

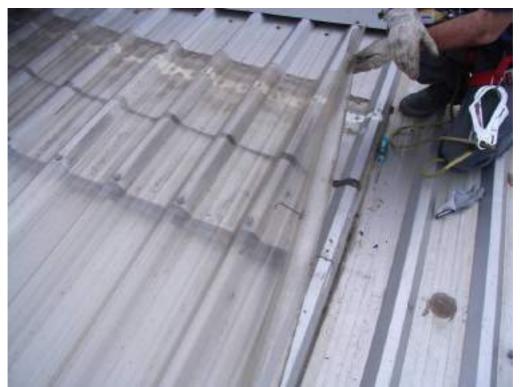
FOTOGRAFÍA Nº 45: Gotas de condensación en la cara interior de la placa transparente del Lucernario 2

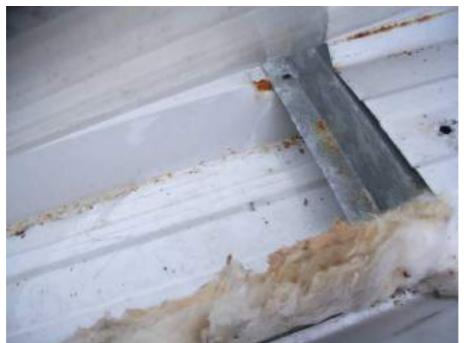
FOTOGRAFÍA Nº 46: Cata en lucernario donde se observan las juntas de estanqueidad

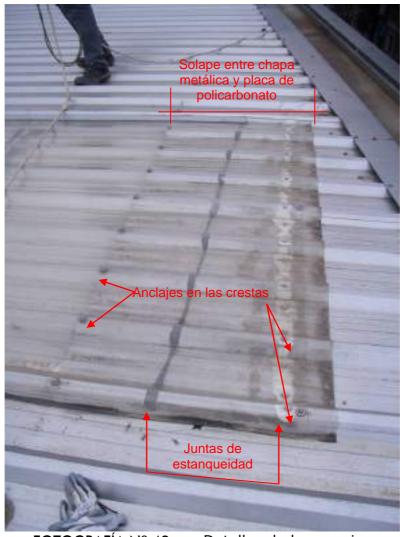
FOTOGRAFÍA Nº 47: Placa de policarbonato exterior transparente y translúcida en el interior de los lucernarios, con puntos de corrosión.

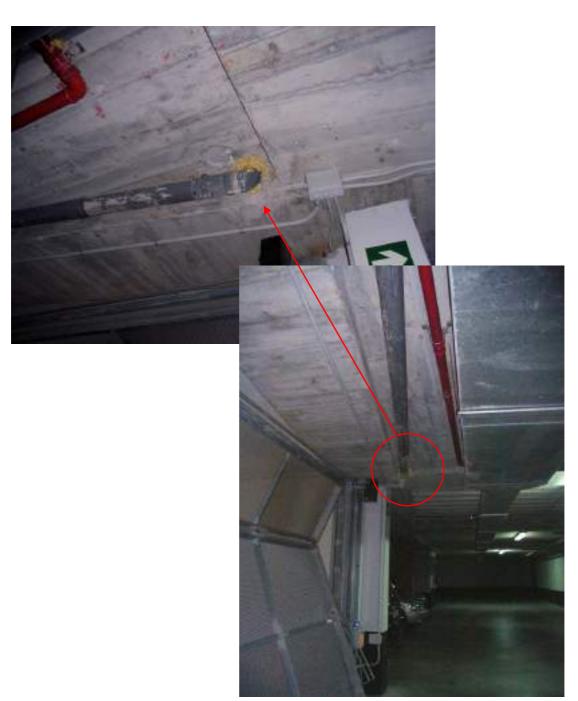
FOTOGRAFÍA N° 51: Sótano -1: Conexión de bajante a colector

Las bajantes de la cubierta sobre la zona del hall discurren verticalmente junto a los pilares de fachada Norte y se reúnen en el colector de la red horizontal colgado del techo de la planta superior de los garajes, saliendo del edificio a través de dos tubos (Fotografías nº 51 a 53).

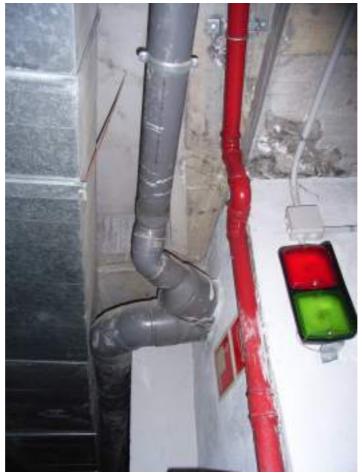
FOTOGRAFÍA N° 52: Sótano -1: Bajante a colector

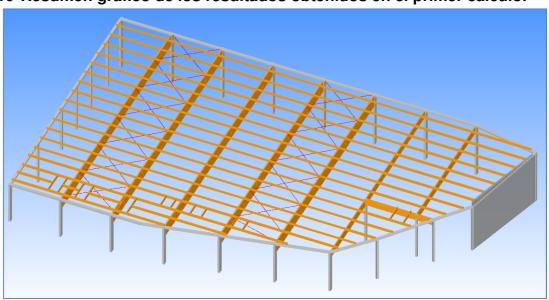
10-Resumen gráfico de los resultados obtenidos en el primer cálculo.

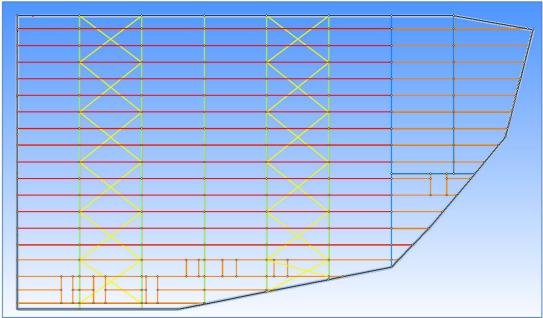
Esquema general de la estructura de la cubierta del Polideportivo indicando las secciones de los elementos de la cubierta.

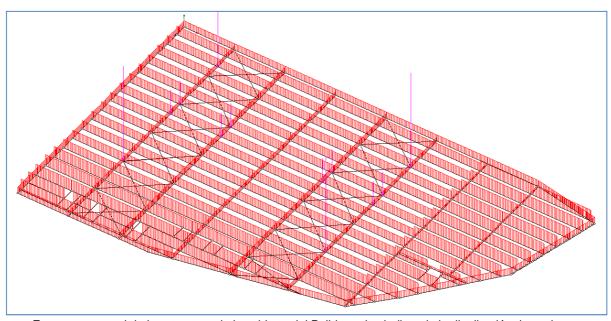
Esquema general de la estructura de la cubierta del Polideportivo indicando la distribución de acciones consideradas.

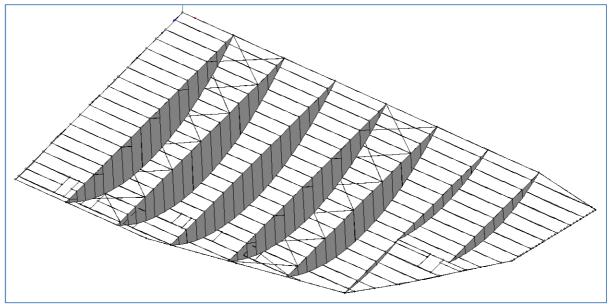
Esquema general de la estructura de la cubierta del Polideportivo indicando los momentos flectores.

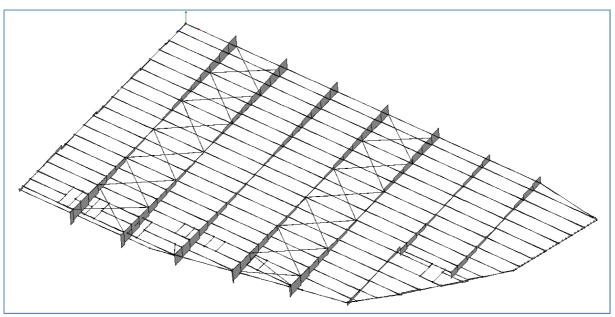
Esquema general de la estructura de la cubierta del Polideportivo indicando los esfuerzos cortantes.

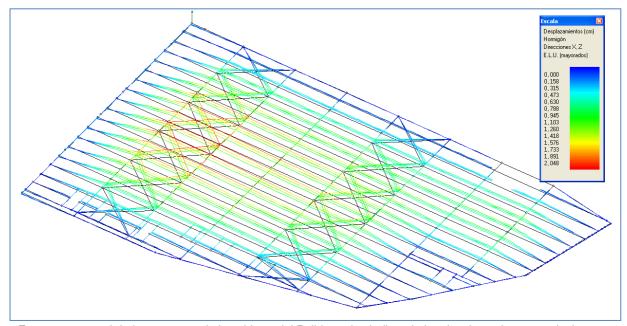
Esquema general de la estructura de la cubierta del Polideportivo indicando los desplazamientos verticales en Estado Límite Ultimo.

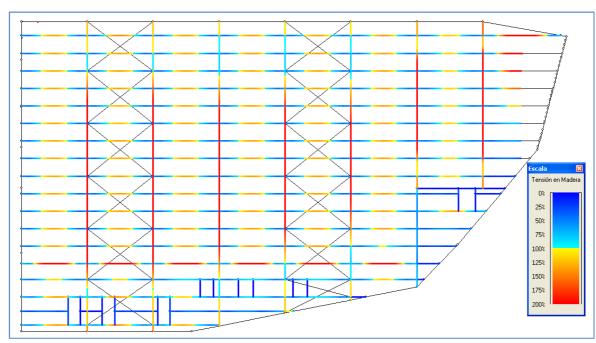
Esquema general de la estructura de la cubierta del Polideportivo indicando la tensiones en los elementos de madera laminada.

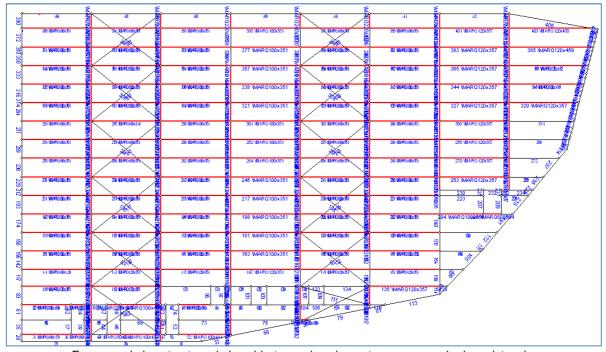
Esquema de la estructura de la cubierta con los elementos con carencia de resistencia. Las barras dibujadas en color rojo han superado su capacidad resistente o su deformación, o ambas

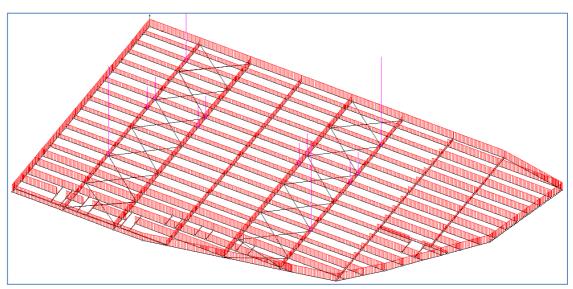
Esquema general de la estructura de la cubierta del Polideportivo indicando la distribución de acciones consideradas.

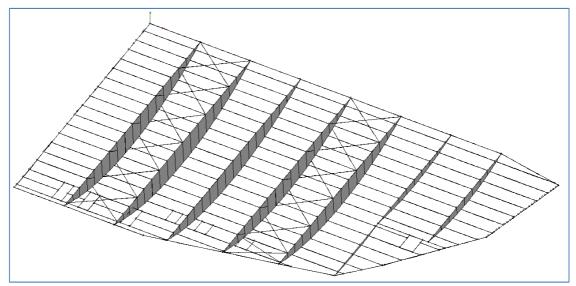
Esquema general de la estructura de la cubierta del Polideportivo indicando los momentos flectores.

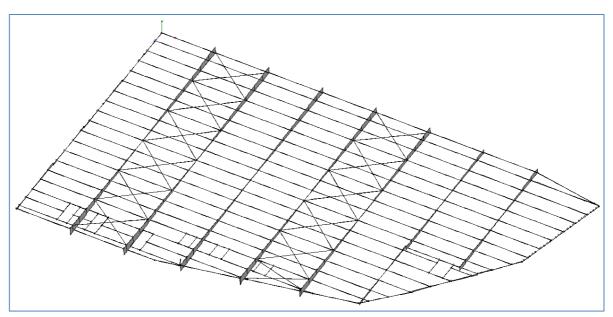
Esquema general de la estructura de la cubierta del Polideportivo indicando los esfuerzos cortantes.

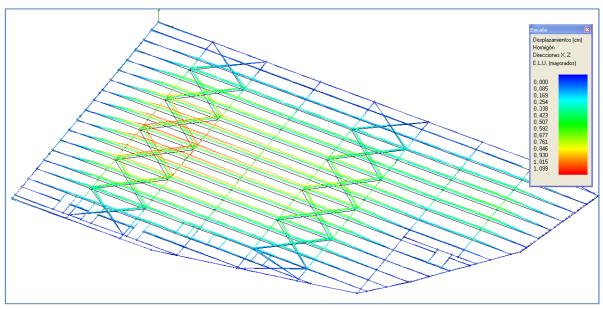
Esquema general de la estructura de la cubierta del Polideportivo indicando los desplazamientos verticales en Estado Límite Ultimo

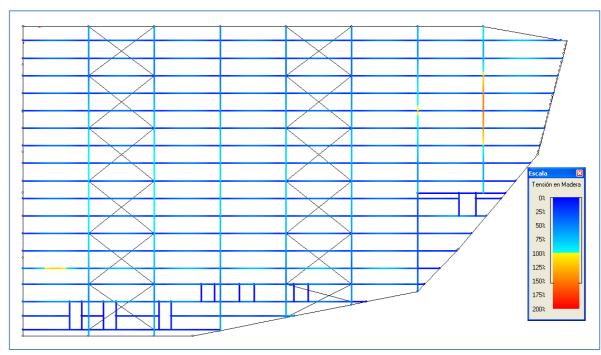
Esquema general de la estructura de la cubierta del Polideportivo indicando la tensiones en los elementos de madera laminada.

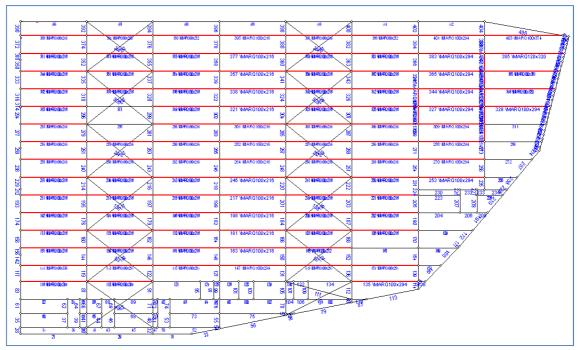
Esquema de la estructura de la cubierta con los elementos con carencia de resistencia. Las barras dibujadas en color rojo han superado su capacidad resistente o su deformación, o ambas

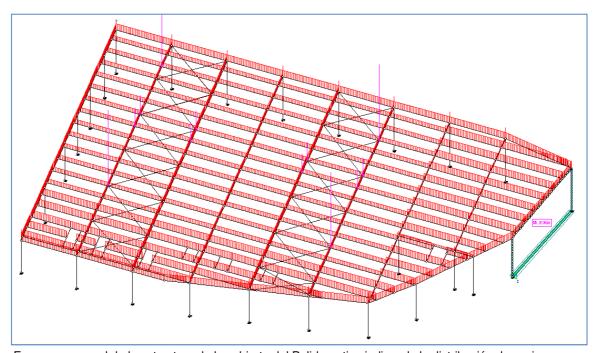
Este modelo pretende reflejar el comportamiento de la estructura de madera actualmente existente con el asilamiento suplementario sobre la cubierta actual (un peso propio suplementario de 12,86 kg/m² con respecto al segundo cálculo) y todo ello dentro del marco legal actual (CTE SE-AE).

Esquema general de la estructura de la cubierta del Polideportivo indicando la distribución de acciones consideradas.

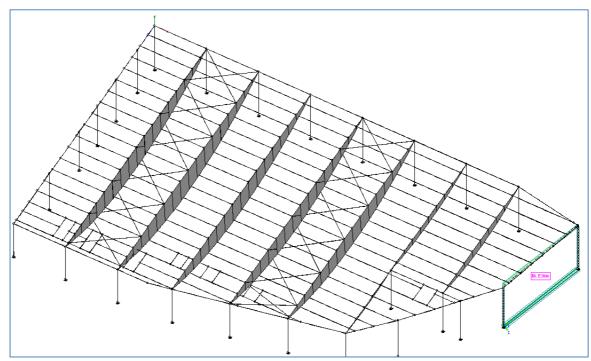
Esquema general de la estructura de la cubierta del Polideportivo indicando los momentos flectores.

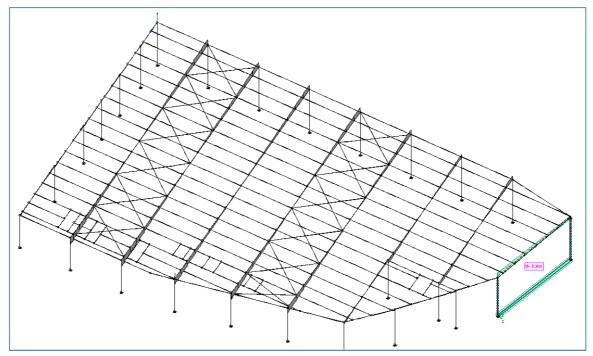
Esquema general de la estructura de la cubierta del Polideportivo indicando los esfuerzos cortantes

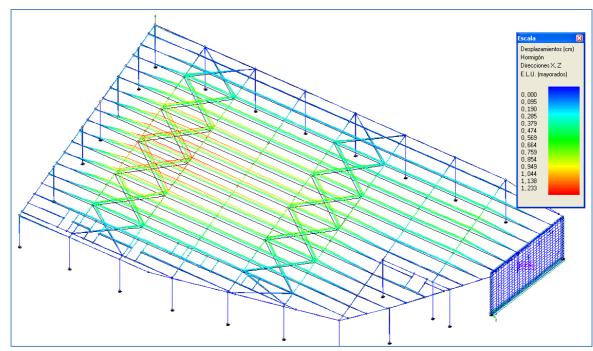
Esquema general de la estructura de la cubierta del Polideportivo indicando los desplazamientos verticales en Estado Límite Ultimo

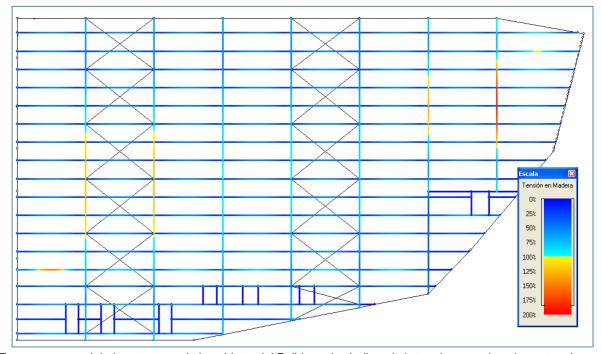
Esquema general de la estructura de la cubierta del Polideportivo indicando la tensiones en los elementos de madera laminada.
