AYUNTAMIENTO DE SOPELA

PLIEGO DE PRESCRIPCIONES TÉCNICAS

REDACCIÓN DE ANTEPROYECTO, PROYECTO DE
EJECUCIÓN,
PROYECTO DE ACTIVIDAD Y DIRECCIÓN DE LAS OBRAS

**ACTUACIONES EN EL EDIFICIO
“BIBLIOTECA-FRONTÓN”
PARA ADECUACIÓN A NORMATIVA DE SEGURIDAD
EN CASO DE INCENDIOS Y DE ACCESIBILIDAD**

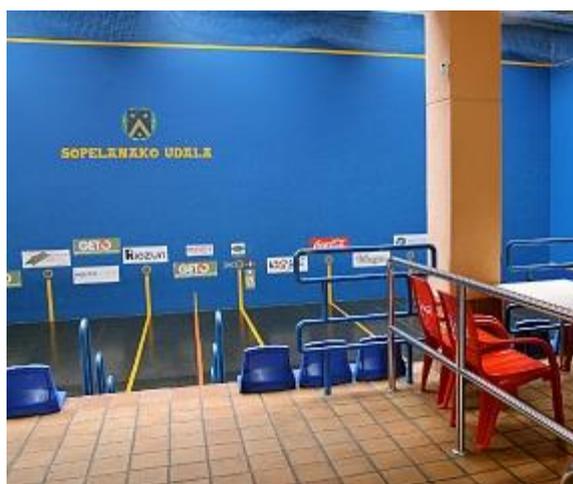
La planta baja se configurada en dos alturas diferentes, debido a la sección necesaria del frontón y graderío correspondiente. La evacuación hacia el exterior se resuelve directamente por dicha planta, por el lado contrario al frontón.

Imagen de planta baja de graderío y frontón.

En este caso, la altura de los peldaños es de 22 cm, cuando el máximo admisible según el CTE-DB-SUA-1, para escaleras generales, es de 18,5 cm, pero cuentan con elementos de apoyo puntual contrastados cromáticamente y podrían reforzarse fácilmente mediante banda de borde con contraste cromático, por lo que la altura excesiva de los peldaños quedaría suficientemente justificada para la evacuación del graderío.

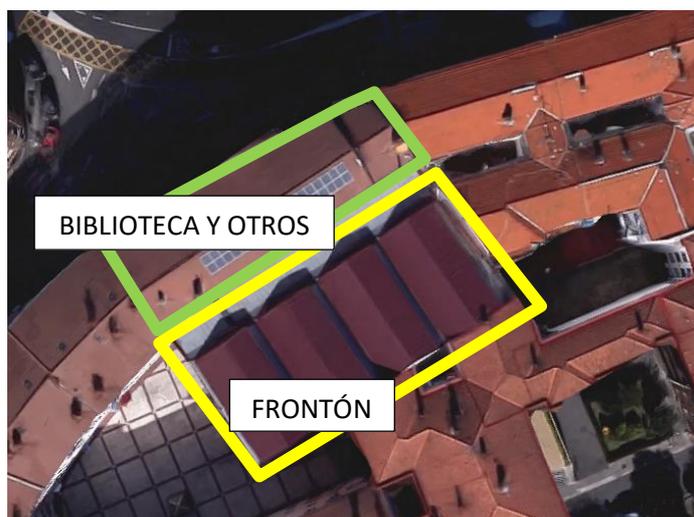
Imagen aérea. En verde, el edificio de 5 plantas. En amarillo, la cubierta del frontón.

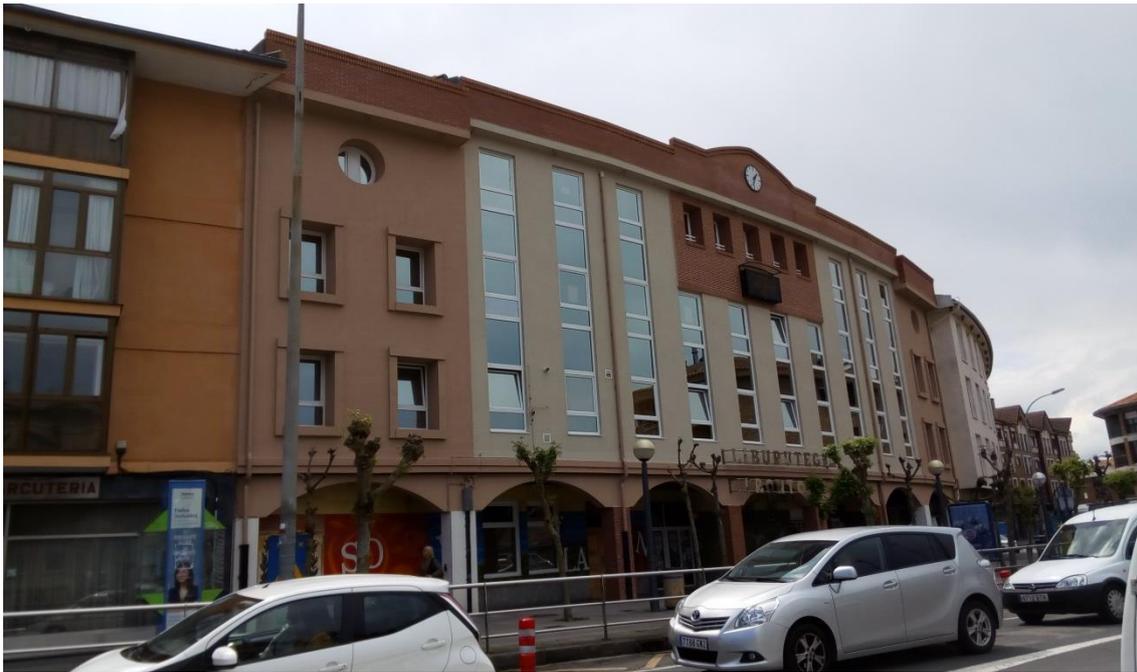
Fachada principal

En ambos extremos del volumen longitudinal, se encuentran los dos núcleos de comunicación vertical del edificio, siendo uno de ellos empleado como el principal (cuenta con ascensor y aseos) y el otro, como escalera de evacuación y de acceso único a uno de los locales de la planta primera.

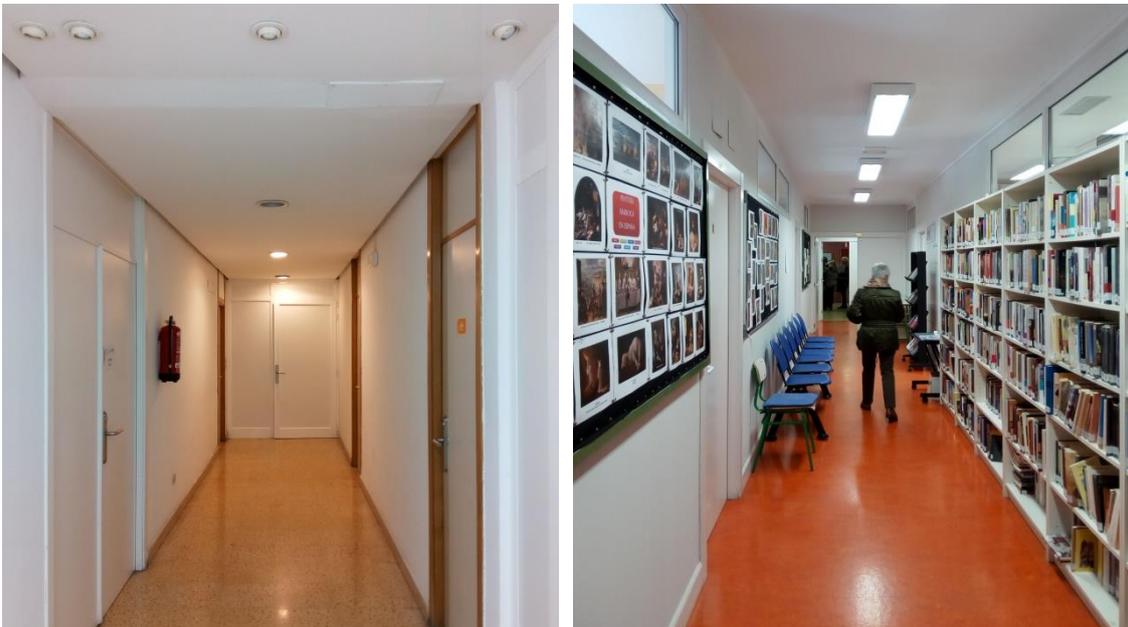
Planta primera y planta tercera: previo-reforma para biblioteca infantil y CEPA, respectivamente.

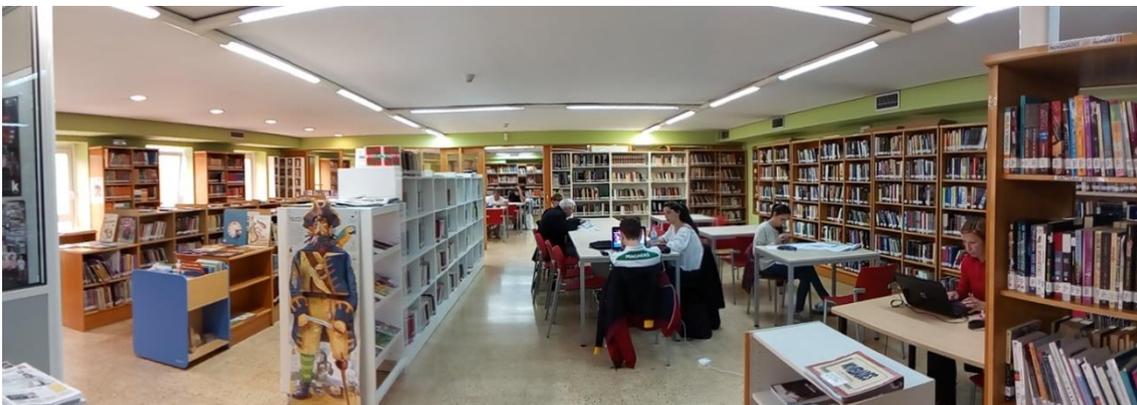
Planta segunda: biblioteca

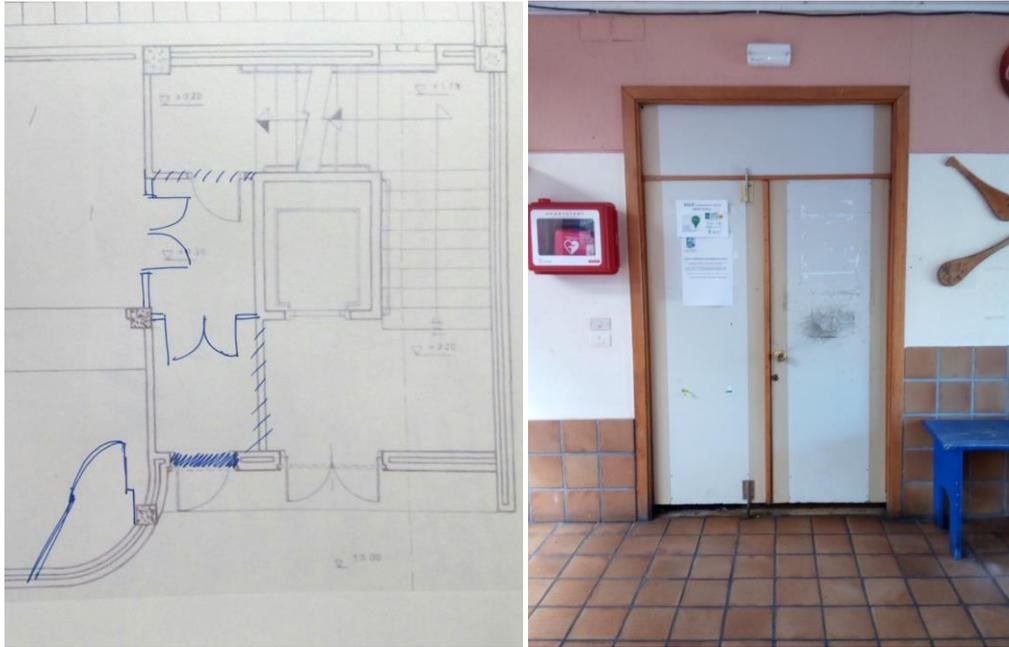
Modificaciones realizadas en la salida de la escalera principal.

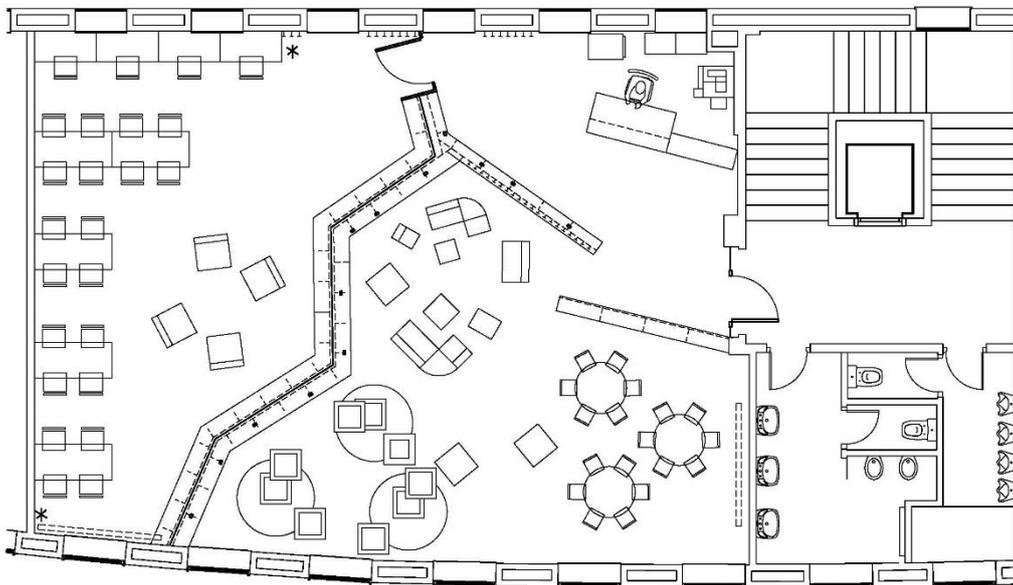
Existe una propuesta de convertir el área de despachos de planta primera en un espacio para biblioteca infantil y juvenil. Adjuntamos dibujo de dicha propuesta para tener en cuenta en relación al cumplimiento de las diferentes normativas.

Proyecto de biblioteca infantil y juvenil en parte de la planta primera

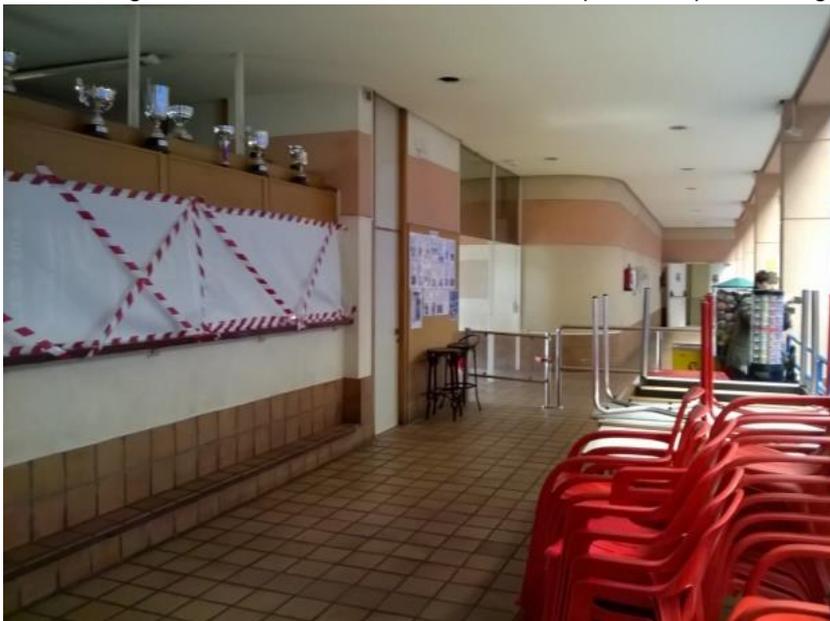
En la siguiente fotografía se muestra el estado actual del pasillo superior del graderío.

Planta baja. Galería o pasillo de acceso al graderío del frontón y a las escaleras que dan acceso a la planta sótano.

Por lo tanto, será necesario retirar los elementos acopiados, evitar futuros acopios y eliminar el uso de zona de mesas de bar que se le ha estado dando hasta la fecha.

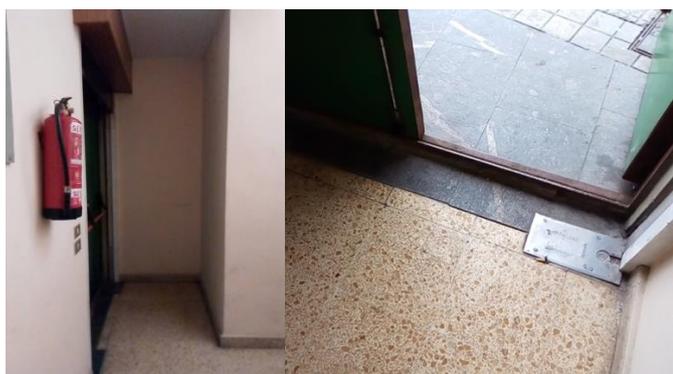
Pero, la situación de la puerta y la conformación del espacio de salida generan un problema de paso, en el que las dimensiones se estrechan. Dicho estrechamiento tiene un **ancho de paso de 1,17 m**. Y, la capacidad máxima de evacuación de un elemento de esa anchura es de **234 personas**, siendo el nº de ocupantes actual superior.

Además, la puerta tiene otro problema añadido: la existencia de discontinuidad en el suelo porque el bastidor de la misma sobresale, generando peligro de caída e invalidando la capacidad de la puerta para ser considerada como puerta de salida.

Fotos de la puerta de salida de la escalera secundaria, con el estrechamiento del paso (izquierda) y la discontinuidad en el suelo por perfil metálico (derecha).

Por lo tanto, la puerta de entrada secundaria **NO CUMPLE** el CTE-DB-SI-3, en su punto 4º.

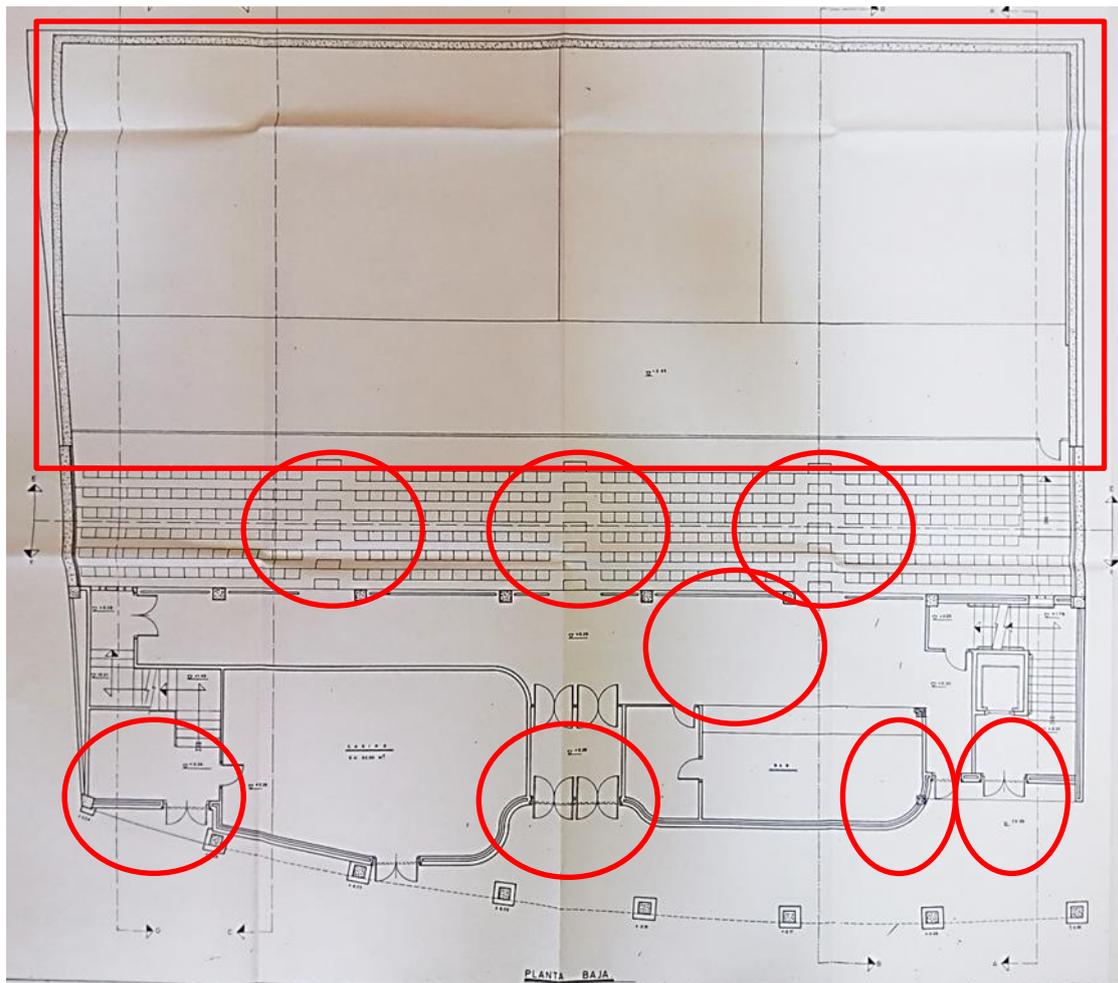
ESQUEMA GRÁFICO DE LOS PUNTOS PROBLEMÁTICOS DE LA PLANTA BAJA

- La cancha
- Las escaleras del graderío
- La puerta de salida de la escalera secundaria
- La puerta de salida del frontón + planta sótano
- La puerta de entrada al bar
- El acopio de materiales y la barrera frente al bar
- Puerta de salida de escalera principal

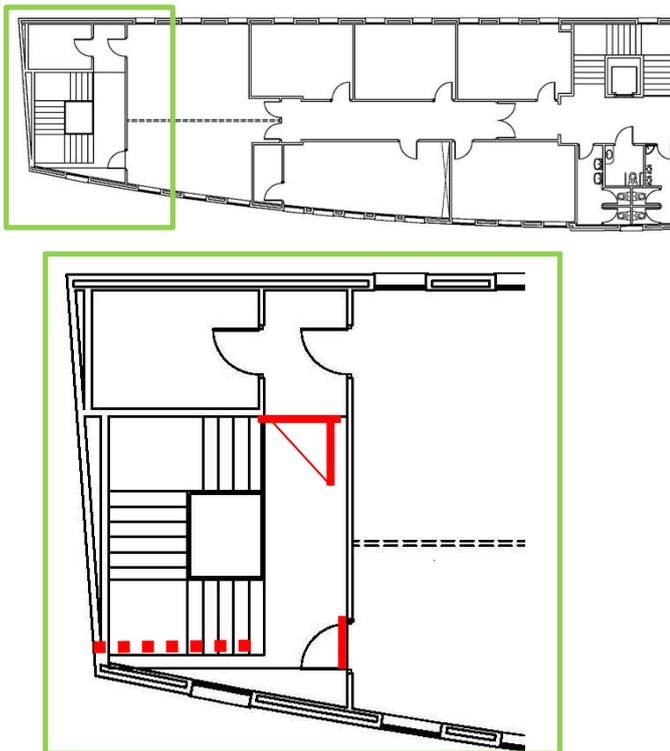
A continuación se muestra el croquis de la operación a realizar **en la planta tercera**, lo que consistiría en **anular una de las puertas** de la biblioteca que dan a la escalera; y, en crear un vestíbulo de independencia mediante el levantamiento de un tabique EI-120 con una puerta de paso, en sentido de la evacuación, EI2 30-C5.

También se deberán **colocar barandillas** en todas las plantas, según se grafía en línea discontinua,

En la planta segunda, la puerta de acceso desde el **local social** se encuentra en el centro del descansillo, por lo que **el vestíbulo de independencia habrá de construirse en el interior del local**.
